# Saint-Rémy-de-Blot (Puy-de-Dôme) : nouvelles observations sur l'évolution architecturale de la forteresse de Château Rocher (xiii<sup>e</sup>-xx<sup>e</sup> siècle)

Mathias Dupuis. Saint-Rémy-de-Blot (Puy-de-Dôme) : nouvelles observations sur l'évolution architecturale de la forteresse de Château Rocher (xiii<sup>e</sup>-xx<sup>e</sup> siècle). *Revue Archéologique du Centre de la France*, 2010, 49. halshs-00876140

*SAINT-RÉMY-DE-BLOT (PUY-DE-DÔME) : NEW OBSERVATIONS ON THE ARCHITECTURAL DEVELOPMENT OF THE FORTRESS OF CHÂTEAU ROCHER (13<sup>th</sup>-20<sup>th</sup> CENTURY)*

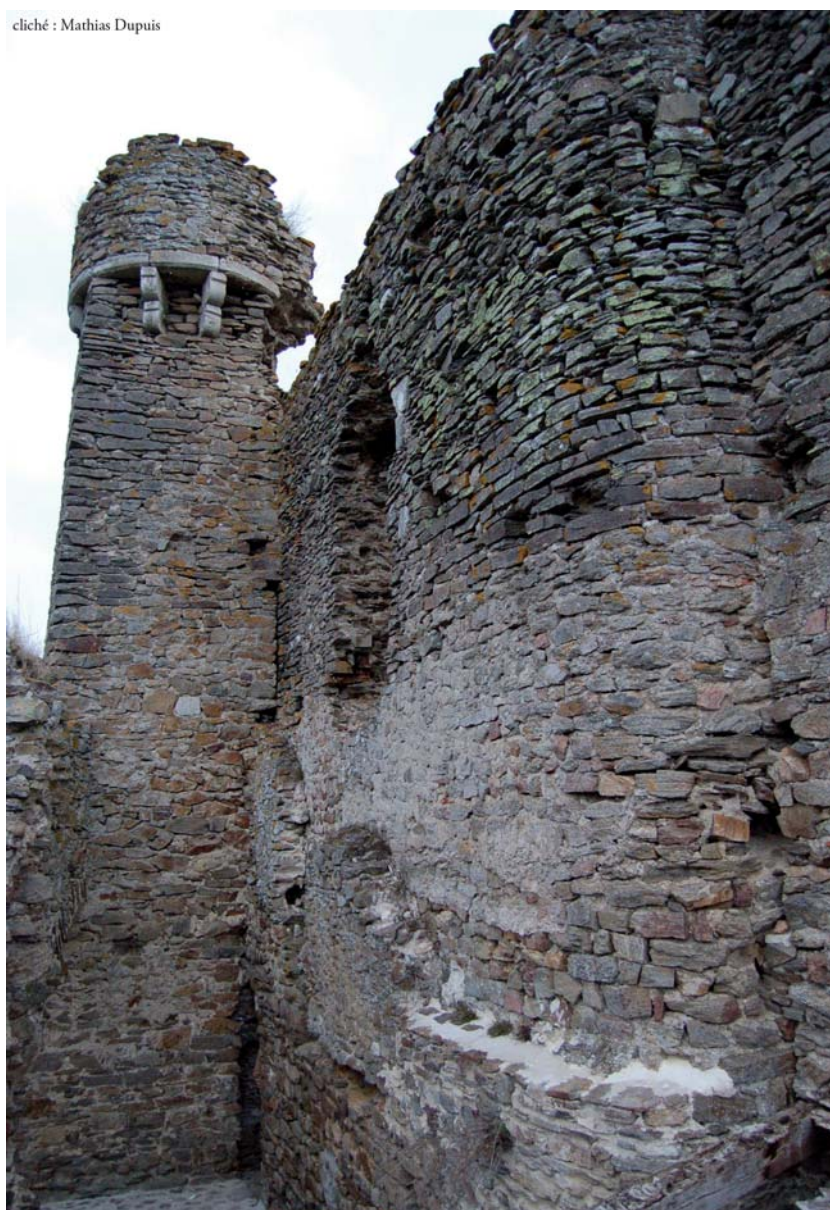
Fig. 9 : Vue de la paroi extérieure du mur ouest de la pièce 14 depuis le sud-ouest, on remarque l'angle arrondi sur lequel est appuyé le mur ouest de la pièce 11 ainsi que les relations stratigraphiques avec la tour III (Mathias Dupuis).

doté d'une amorce de voûte en berceau (Fig. 9). La construction du contre-mur répond à la nécessité de donner un appui à la retombée de la voûte qui couvrait le couloir 13, ce dernier correspondant sans doute à une extension du château vers l'aplomb de la falaise. La grande ouverture de plain-pied aménagée à l'étage de la pièce 14 (Fig. 11) semble avoir été insérée tardivement dans ce mur, comme l'indiquent des différences notables entre l'appareillage du mur et celui qui forme son encadrement. On peut supposer que son aménage-

bien réglées, surtout sur la paroi ouest du mur occidental de la pièce 14 (Fig. 9)<sup>14</sup>. Les parties basses des murs de courtine sont particulièrement larges, renforcées par une série de ressauts de fondation sur le mur nord et par un appareillage de dimensions

14. Un changement d'appareillage, observée à mi hauteur de ce mur (Fig. 9), pourrait toutefois suggérer une étape de chantier, voire une phase de construction intermédiaire.

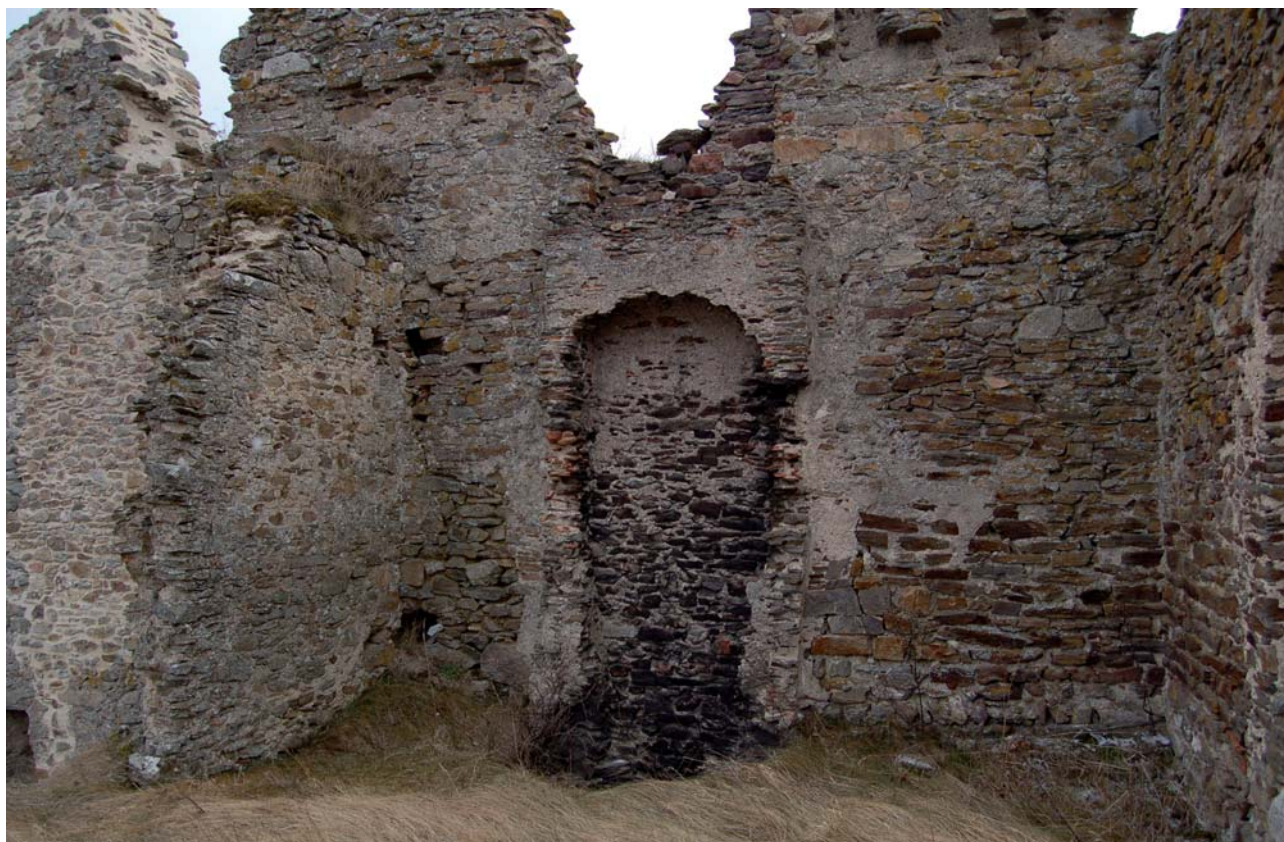
Fig. 10 : Vue de l'étage supérieur de la pièce 14 depuis le nord (Mathias Dupuis).

d'autre de laquelle prennent place deux petites baies très ébrasées qui ouvraient à l'origine vers le sud (Fig. 8). À l'étage, le mur ouest est percé de deux ouvertures, dont l'une est rebouchée, et les parties hautes du mur sud conservent les traces d'encastrement des poutres de couverture. Au même niveau, le mur oriental est conservé sur quelques mètres et le mur nord est entièrement démoli (Fig. 10, 11).

castrement des poutrelles de couverture – et le mur sud est entièrement reconstruit sur sa moitié est – à la jonction avec le mur de refend oriental (Fig. 10). On constate d'ailleurs un léger désaxement en plan entre le mur sud de la pièce 14 et celui de la pièce 12 (Fig. 5). L'installation de la tour III est également postérieure à la construction de la pièce 14, puisque les parties basses de cette tour viennent s'appliquer contre le parement du mur ouest (Fig. 9). Cette observation est confirmée au niveau supérieur, où l'on remarque que l'angle nord-ouest de la pièce 14 a

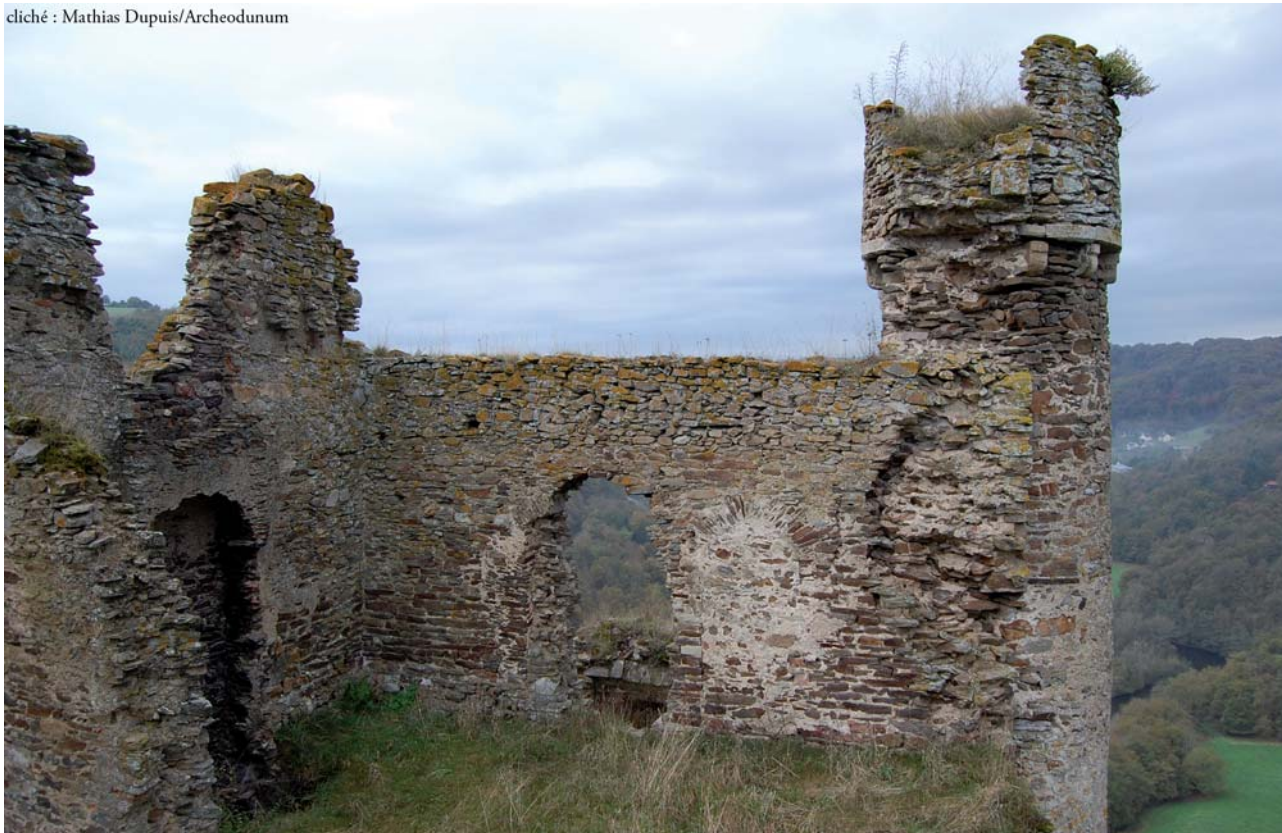
Fig. 11 : Vue de l'étage supérieur de la pièce 14 depuis le nord-est (Mathias Dupuis / Archeodunum).

On remarque que le mur ouest et une partie du mur sud de la pièce 14 sont construits avant la pièce 11 et la tour III. En effet, le mur nord de la pièce 11, qui jouxte la pièce 14 au sud, vient nettement en appui contre un angle arrondi formé par ces deux murs (Fig. 9) ; il bouche également les deux petites baies ébrasées situées sur le mur sud (Fig. 8). À l'étage supérieur, les deux murs sont repris dans leurs parties hautes (Fig. 11) – sous le niveau d'en-

baie rebouchée, voisine de l'ouverture de plain-pied (fig. 11) pourrait également appartenir à ce premier état. Les dispositifs de circulation permettant d'accéder d'un niveau à l'autre ont entièrement disparus, tout comme les aménagements d'aisance (latrines).

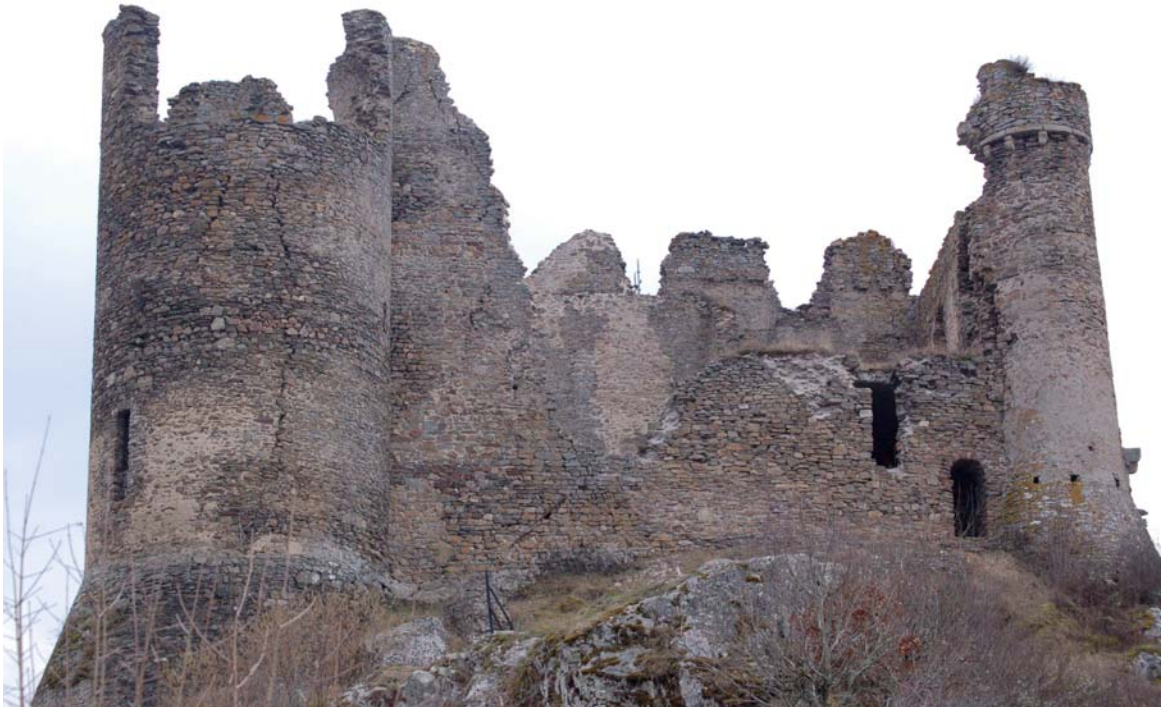
Fig. 12 : Vue de la façade nord, encadrée par les tours II et III (Mathias Dupuis).

sur ses deux derniers mètres (Fig. 12). L'absence de chaînage entre ce mur et la tour II semble résulter de deux phases de construction bien distinctes, puisque le mode de construction observé dans d'autres parties du château, par grandes étapes horizontales, plaiderait plutôt en faveur d'un chaînage régulier des tours avec les murs de courtine. De plus, cette relation chronologique peut être étayée par des observations anciennes, comme celles d'Édouard Gâtien de Clérambault à la fin du XIX<sup>e</sup> siècle – qui signale que : “ la courtine de l'est ne fut d'abord flanquée que par des segments de tours (*sic*) formant une faible saillie ; plus tard on remplaça ceux des angles par deux tours de 6 mètres de diamètre, dépassant le niveau des courtines ; un segment existe encore [dans la tour II] ; l'on aperçoit dans l'intérieur des tours les fondations des deux autres ” (Clérambault 1893 : 11)<sup>12</sup> – ou encore par celles des membres de l'association Château Rocher, relatées

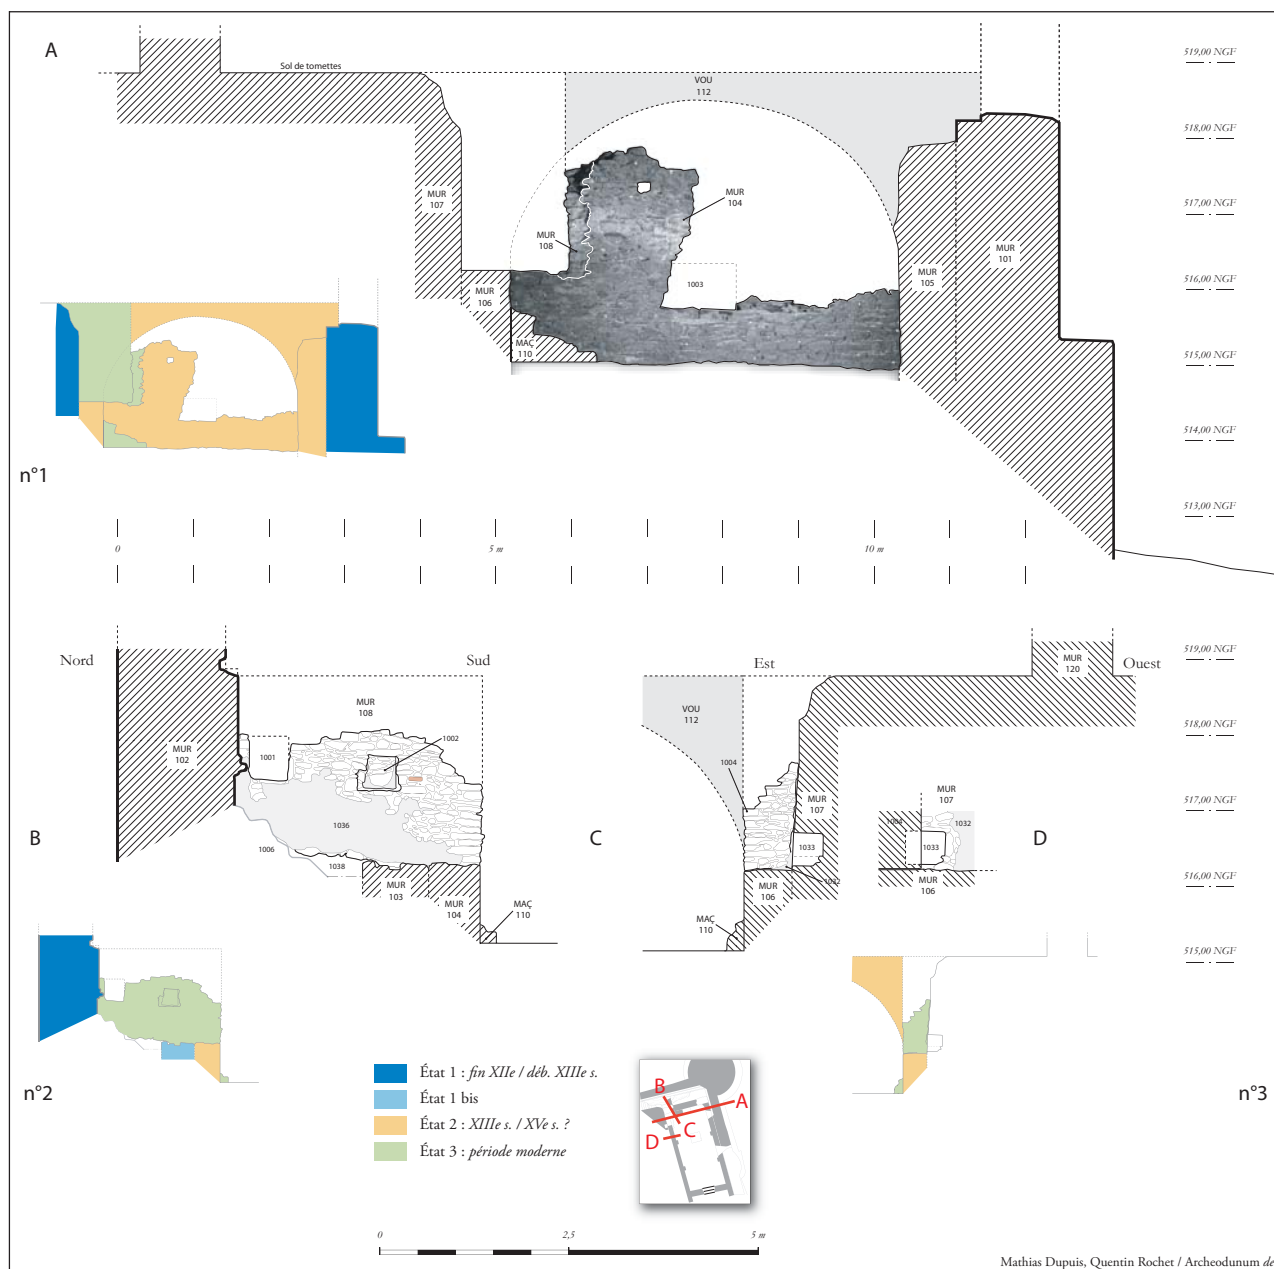
Fig. 16 : n°1 - Photomontage de l'élévation nord de la pièce 18 / n°2 - Relevé de l'élévation sud de la pièce 27 / n°3 - Relevé de l'élévation est de la pièce 27 et de la niche 1033 (Mathias Dupuis, Quentin Rochet / Archeodunum).

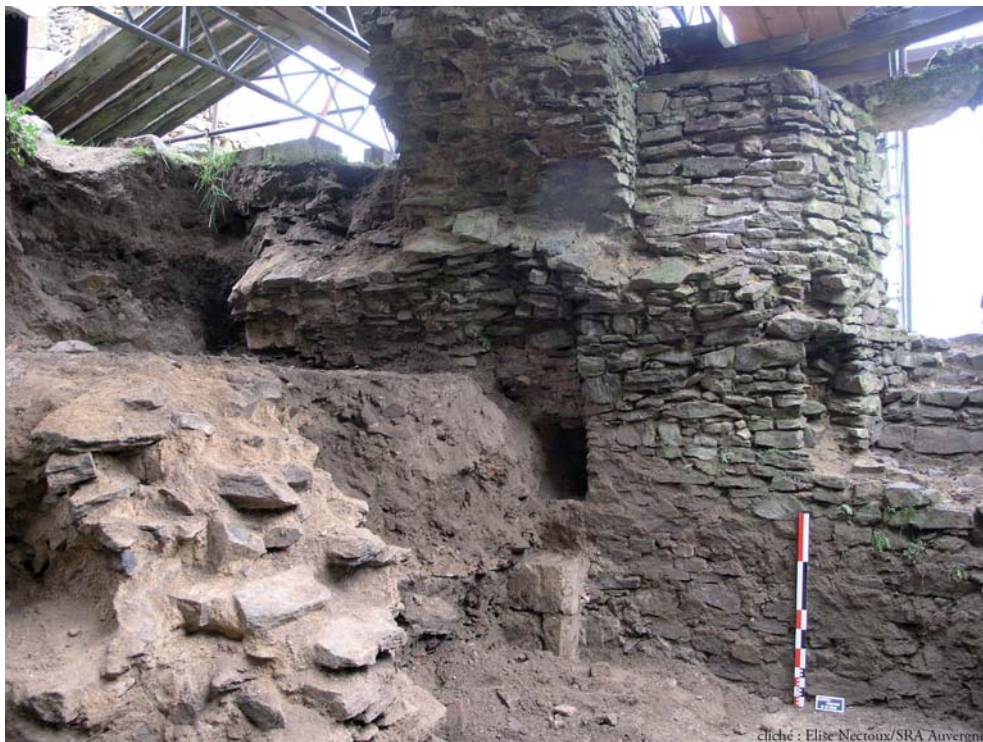
Fig. 19 : Vue de la paroi est de la pièce 18 en cours de dégagement (Élise Nectoux / SRA Auvergne).

Courant 2006, le remontage d'une voûte couvrant les pièces basses du logis nord a entraîné la mise au jour de structures bâties (Fig. 19). Ces découvertes ont donné lieu, à l'automne 2008, à une courte intervention archéologique<sup>3</sup> qui a permis d'effectuer de nouvelles observations sur l'angle nord-est du château, à travers la réalisation de trois sondages au sol (Fig. 6) et d'une étude sommaire du bâti (Dupuis 2009). Or ce secteur s'avère être un élément clé pour comprendre la genèse du site et ses premières transformations architecturales.
